Karl Creischer

2008/02 353, IR_Bild: Bild Nr: A 1 von A 1

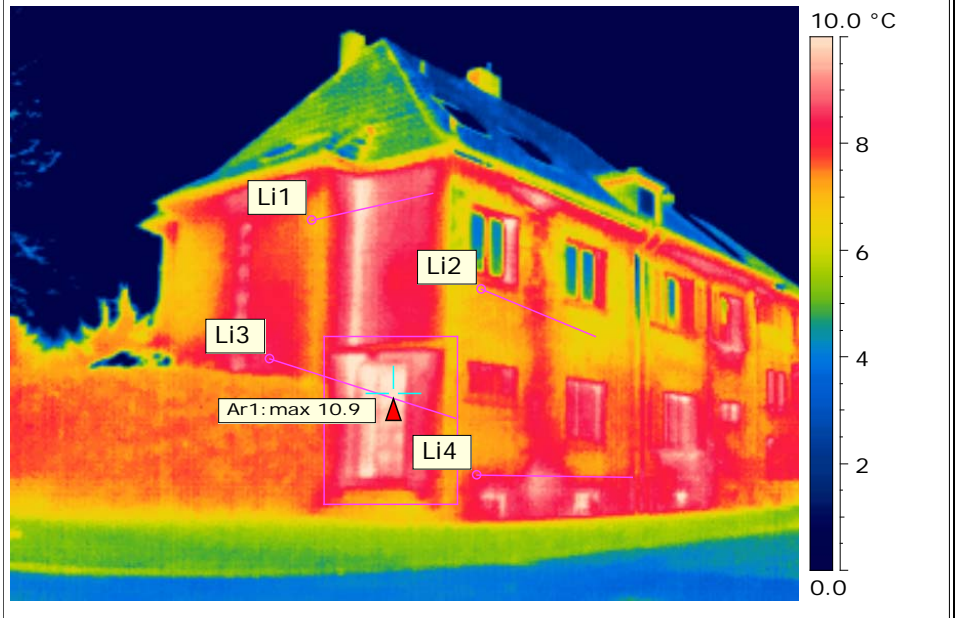
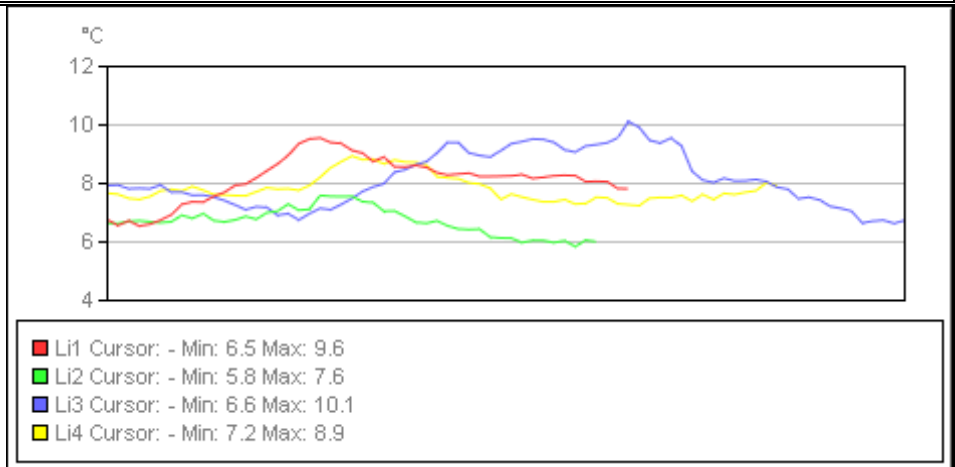
Date	28.12.2007
Filename	IR_02822.jpg
Max Temperature	10.9 °C
Min Temperature	*-29.5 °C
Bild Uhrzeit	10:01:31
Bild Kameratyp	ThemaCAM T-360
Bild Seriennummer	377000839
Bild Kameraobjektiv	FOL18
Emissionsgrad	0.95
Reflektierte Messtemperatur	-25.0 °C
Atmosphärentemperatur	3.0 °C
Relative Luftfeuchtigkeit	55.0 %
Li1 Max. Temperatur	9.9 °C
Li1 Min. Temperatur	6.9 °C
Li2 Max. Temperatur	8.0 °C
Li2 Min. Temperatur	6.2 °C
Li3 Max. Temperatur	7.0 °C
Li3 Min. Temperatur	10.5 °C
Bild Titel	IR_02822.jpg
Li1 Max. Temperatur	9.9 °C
Li2 Max. Temperatur	8.0 °C
Li3 Max. Temperatur	10.5 °C
Li4 Max. Temperatur	9.3 °C
Li1 Min. Temperatur	6.9 °C
Li2 Min. Temperatur	6.2 °C
Li3 Min. Temperatur	7.0 °C
Li4 Min. Temperatur	7.6 °C
Li1 Max - Min-Temperatur	3.0 °C
Li2 Max - Min-Temperatur	1.7 °C
Li3 Max - Min-Temperatur	3.5 °C
Li4 Max - Min-Temperatur	1.7 °C
